## **BULLETIN SECURITE DE L'ACDF**

**BULLETIN N° 18 27 octobre 2019**

**REX des vols du 10 octobre 2019, réalisés en instruction machine sur l'Evektor F-HJES**

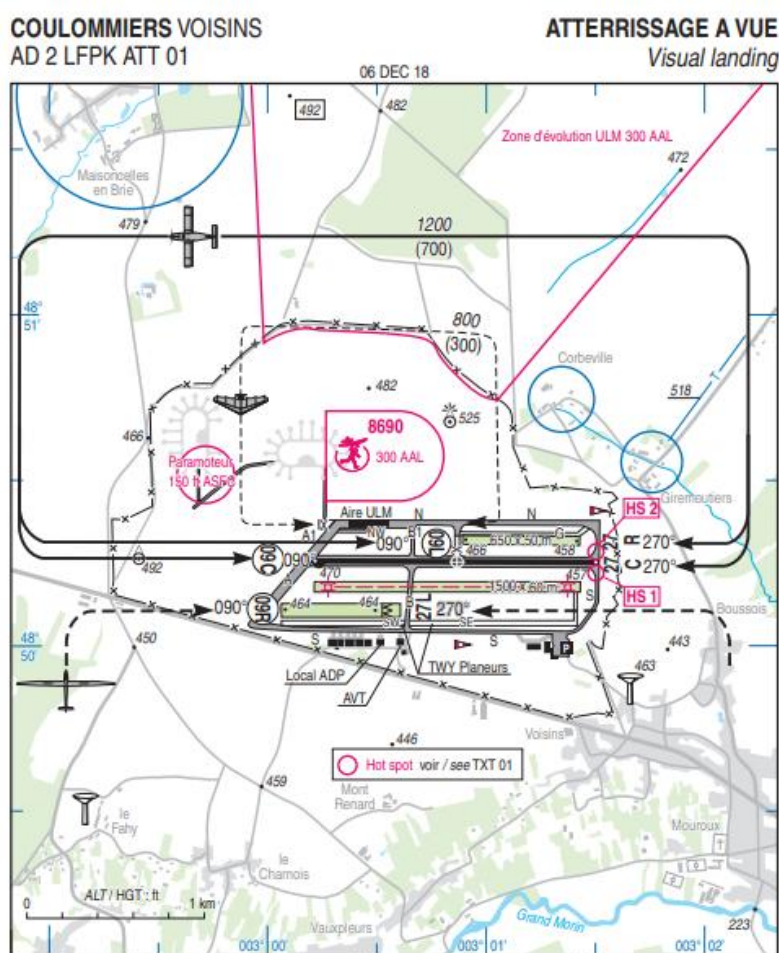
Etant en entraînement vent de travers à CLM (Coulommiers), un avion s'annonce en provenance de Château-Thierry pour une intégration en milieu de vent arrière. J'informe mon élève que cela n'est pas réglementaire et lui demande d'être très vigilant, car d'après moi, il devait arriver dans notre travers gauche (nous sommes en vent arrière pour la 27 dur).

Arrivé en fin de vent arrière et n'ayant toujours pas de visuel sur l'appareil en provenance de Château, nous virons en étape de base et à notre surprise, l'élève voit un biplan s'intégrer sous un angle de 30 degrés et en gros 100 pieds plus bas en finale pour la piste nord. Malgré mes messages radio restés sans réponse, nous faisons notre toucher sans problème.

**Intégration sur aérodrome non contrôlé, principe de base** : Le pilote doit reconnaître la piste, verticale terrain, au dessus du plus haut des circuits, ou prendre connaissance des paramètres grâce à un autre avion et s'intégrer en vent arrière.
